Yatay Kurp Tahkiklerinde Ball-bank Tekniğinin Kullanımı

An Application of the Ball-bank Technique for the Evaluation of Horizontal Curves

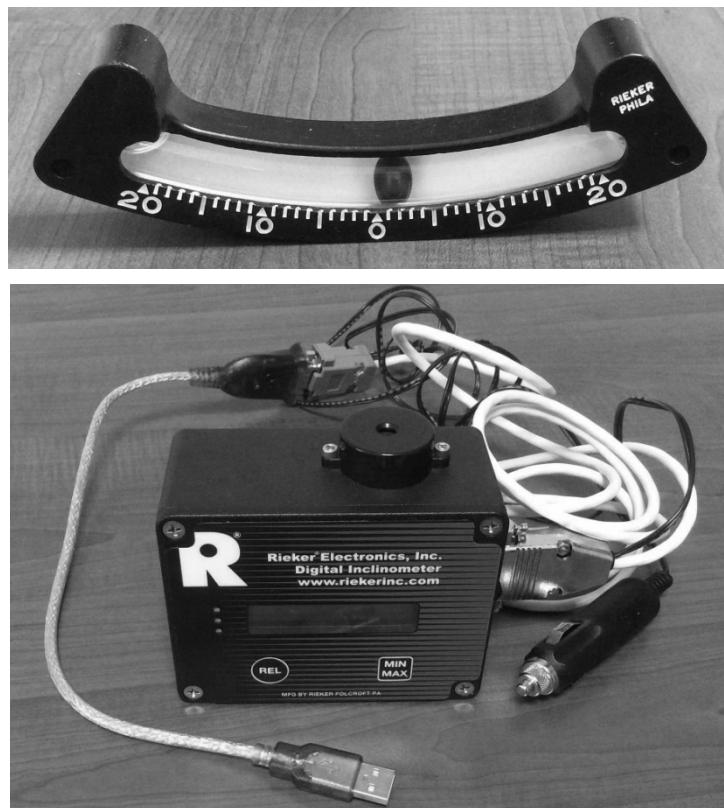
Şekil 1. Mekanik ve elektronik ball-bank cihazları

Mekanik ve elektronik olmak üzere cihazın iki farklı tipi mevcuttur (*Şekil 1*). Mekanik ball-bank cihazı, içi özel bir sıvı ile dolu, kavisli ve açı değerleriyle kalibre edilmiş bir cam tüp içinde serbestçe hareket eden bir topun oluşturduğu bir düzenektir. Araç kurpta hareket ederken cihazdaki top dışa doğru tüp içerisinde kayar. Topun bu hareketi açı dereceleri cinsinden yoldaki dever oranını, yanal ivmelenmeyi ve araç gövdesinin salınımını içerir. Ölçüm sırasında bir kişi aracı kullanır, diğer kişi de ölçümden elde edilen verileri not eder.

Elektronik olanları ise, üzerinde dijital bir ekranı bulunan ve araç içerisinde çakmak prizine takılarak elektrik beslemesi yapılan ve ayrıca RS232 çıkışıyla bir dizüstü bilgisayarın USB portuna bağlanabilen bir cihazdır. Mekanik olanların yerini artık elektronik ball-bank cihazları almış bulunmaktadır (bu çalışmada da elektronik ball-bank cihazı kullanılmıştır). Cihaz araç içerisinde düz bir yüzeye mont edilir. Mekanik olanlarındaki gibi gözle okuma yapmaya ve not tutmaya gerek olmadığından, normal şartlarda sürücüden başka ikinci bir kişiye ihtiyaç duyulmaz, ancak rahat ve güvenli bir deney için diğer bir kişi cihazın açılması, sıfırlanması, kontrolü gibi görevler üstlenebilir.

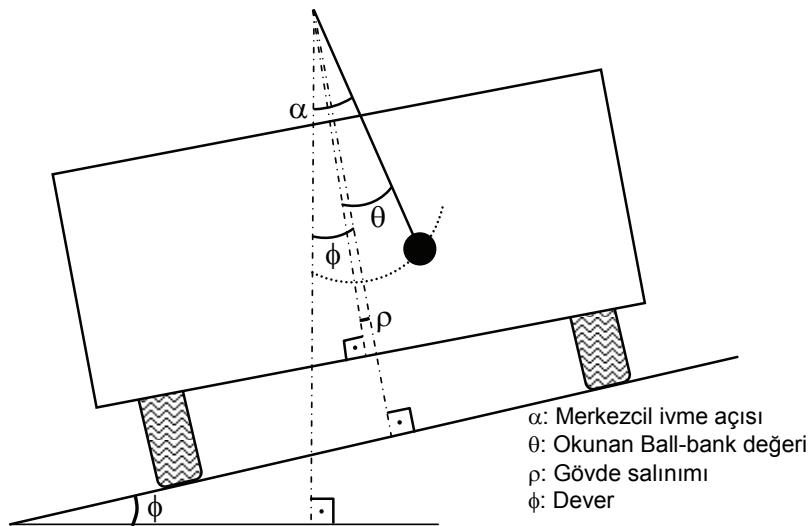
Şekil 2. Ball-bank sarkacina ait kritik açılar

Her iki mekanizma da *Şekil 2*'de görüldüğü gibi basit sarkaç anafikrine dayanmaktadır. Cihazın sıfırdan farklı bir değer göstermesi için ya yatay bir vaziyette olmaması, ya dairesel bir harekete maruz kalmış olması, ya da bu her iki durumun beraber olması gereklidir.

Buradaki merkezkaç kuvvetinin büyüklüğü mv^2/R olup, m kütle, v aracın hızı, R ise kurp yarıçapıdır. Sarkaç topuna etki eden kuvvetlerin sarkaç ipine dik doğrultudaki denge denklemi

haline de dönüsebilir. Her aracın amortisör sistemi farklı olduğu için gövde salınımları da (ρ) farklı olmaktadır. Ancak Carlson ve Mason [4] ve Echaveguren [5] gibi araştırmacılar bu değerin ball-bank okumalarında 1° yi aşmadığını ve ihmali edilebileceğini söylemektedirler. Bu sebepten dolayı kamyonet ya da cip türü araçlardan ziyade tipik bir yolcu arabasının kullanılması tercih edilmelidir. Gerek mekanik gerek elektronik her iki yöntemde de teste başlamadan önce araç lastiklerinin eşit hava basıncına sahip olup olmadığı kontrol edilmelidir. Bu kalibrasyon işlemi düz bir satıhta gerçekleştirilmeli gerekirse uygun bir su terazisi kullanılarak yüzeyin eğimsiz olduğundan emin olunmalıdır. Ayrıca ölçüm sırasında test aracı şeridin ortasından düzgün bir şekilde sürülmelidir.

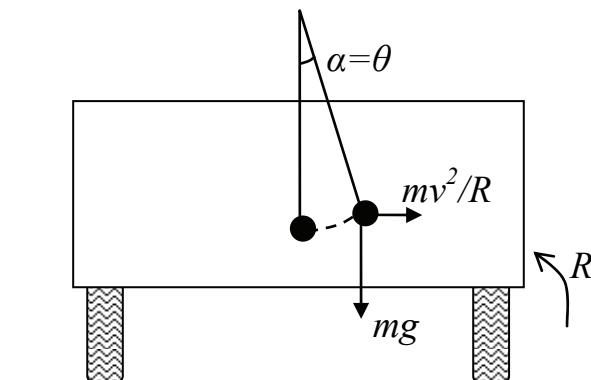
Şekil 6. Burhanettin Onat kurbu için $\phi - \rho \equiv 0$ kabiliyeti

Örneğin bir turda kurp giriş ve çıkışlarında referans alınan iki nokta, video görüntülerinden tespit edilip bu noktalar arasındaki süre 8 sn. olarak ölçülmüştür. Bu süre zarfında ball-bank cihazından gelen veri sayısı 32 adettir. Bu sayede ‘*Yol = Hiz x Zaman*’ formülünden saniye saniye aracın konumu da hesaplanabilmektedir (*Tablo 2*). Tablodaki hızlar aracın hız göstergesinden okunan değerlerdir. Yukarıdaki (3) nolu denklemi özel bir durumu olan (kurp boyunca %0,5'i aşmayan dever miktarı ve çok küçük olan gövde salınınının birbirlerini götürdüğü kabulu ile) deversiz bir kurp için (*Şekil 6*) aşağıdaki ilişki yazılabilir.

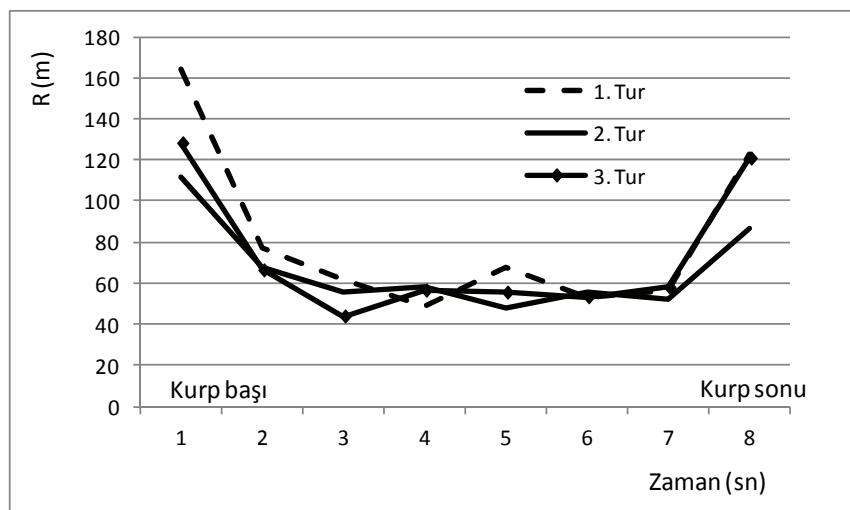
Şekil 7. Formülden giderek yarıçap kestirimi

*Tablo 2’den her üç tur için bu ilişki bilgisi elde edilebilmektedir. Ancak bilindiği üzere araçlardaki hız göstergelerinin üreticileri emniyetli tarafta kalmak için yasa gereği aracın gerçek hızına 4-5 km/sa ekleyerek kadrana yansımaktadırlar. Bu durumda bu emniyetli miktar düşülsürse *Şekil 7’deki gibi bir durum ortaya çıkmakta, yani kurp orta bölgesinde yaklaşık 55-60 m gibi bir yarıçap görülmektedir. Bu da, sağlamasını yapmak adına, Burhanettin Onat kurbuna ait Antalya Büyükşehir Belediyesi’nden alınan ve bu iki şeritli yoluñ sağ kenarında $R = 55$ m sol kenarında da $R = 62$ m olan proje değeri ile mükemmel bir şekilde örtüşmektedir.**

Yukarıdaki hızlar, konfor sınırlına değil, test aracı sürücüsünün kurp içerisinde yapabildiği maksimum hızlara karşılık gelmekte olup aracın biraz daha hızlı sürülmesi durumunda her an savrulmanın başlayabileceği limit değerlerdir. Dolayısı ile farklı araç, farklı lastik

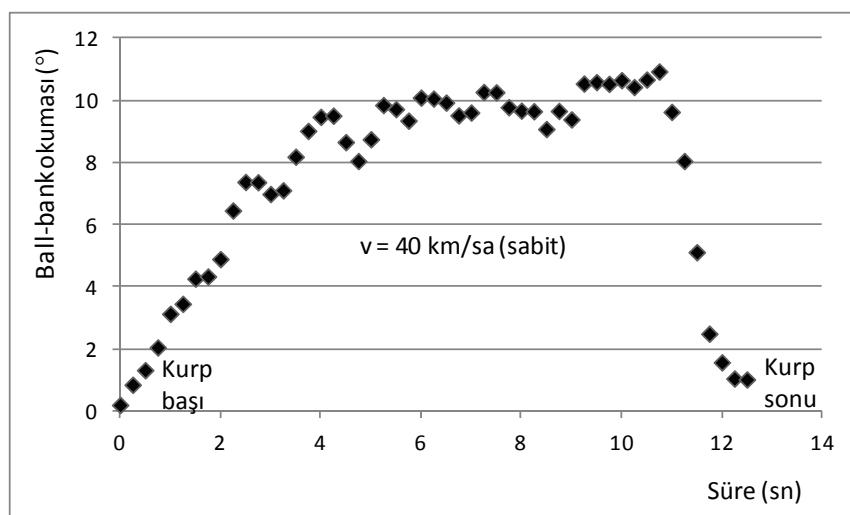
Şekil 8. Kurp ortasında sabit hızda okunan ball-bank değerleri

olarak bulunmaktadır. Araçların hız göstergelerinde ise bu rakam yaklaşık 44-45 km/sa değerine karşılık gelmektedir. Başka bir gün yine trafığın az olduğu erken bir saatte test aracı kurp bölgesinde mümkün olduğunca 40 km/sa hızla geçecek şekilde sürülerek ball-bank okumaları alınmış ve değerlerin 9° - 11° bandında kaldığı görülmüştür (Şekil 8). Böylelikle yukarıdaki teorik yaklaşımın bir sağlaması da sahada yapılmış olunmaktadır.

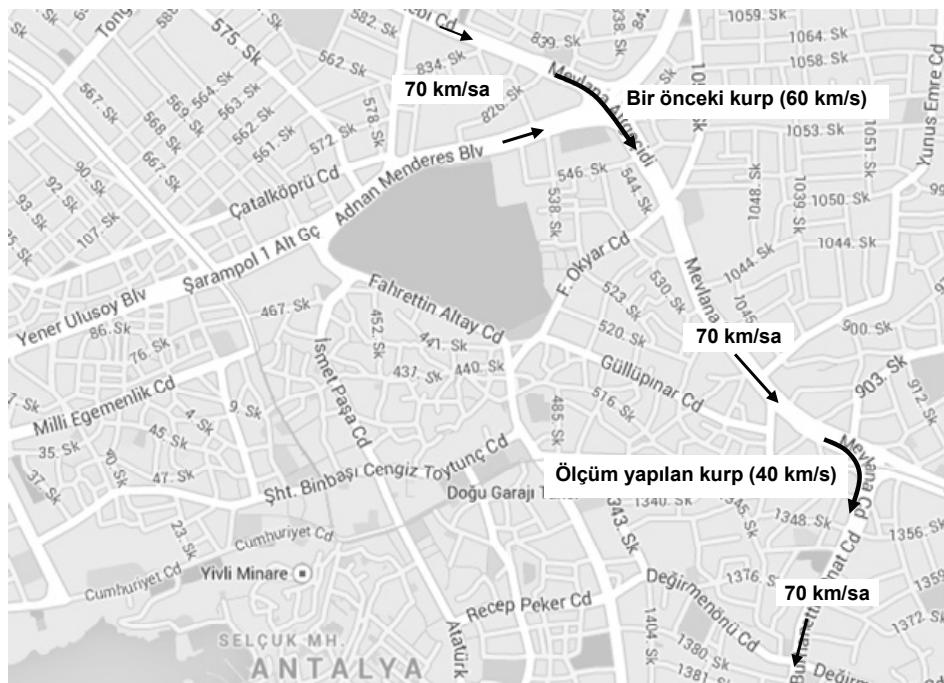
Şekil 9. Hız limitinin alıymanda 70, bir önceki kurpta 60, ölçüm yapılan kurpta da 40 km/sa olduğu hat (Google Maps)

Ayrıca, bu yol kesimi normalde hız sınırının 70 km/sa olduğu bölünmüş bir yol olan Yüzüncü Yıl Bulvarı, Adnan Menderes Bulvarı, Mevlana caddesi ve Burhanettin Onat caddesi üzerinde olup, kentin ana arterlerindendir (Şekil 9). Bu arter üzerinde Batıdan Doğuya doğru giden sürücüler ilk olarak hız sınırının 60 km/sa olduğu (ölçümlerin yapıldığı tarih itibarıyle daha büyük yarıçaplı) Mevlana cad. kurbuna girmekeler ve daha sonra da (böyle bir ana yolda) pek alışılmadık bir hız sınırının (40 km/sa) olduğu Burhanettin Onat caddesindeki kurp ile karşılaşmaktadır. Hâlbuki yoldaki dever

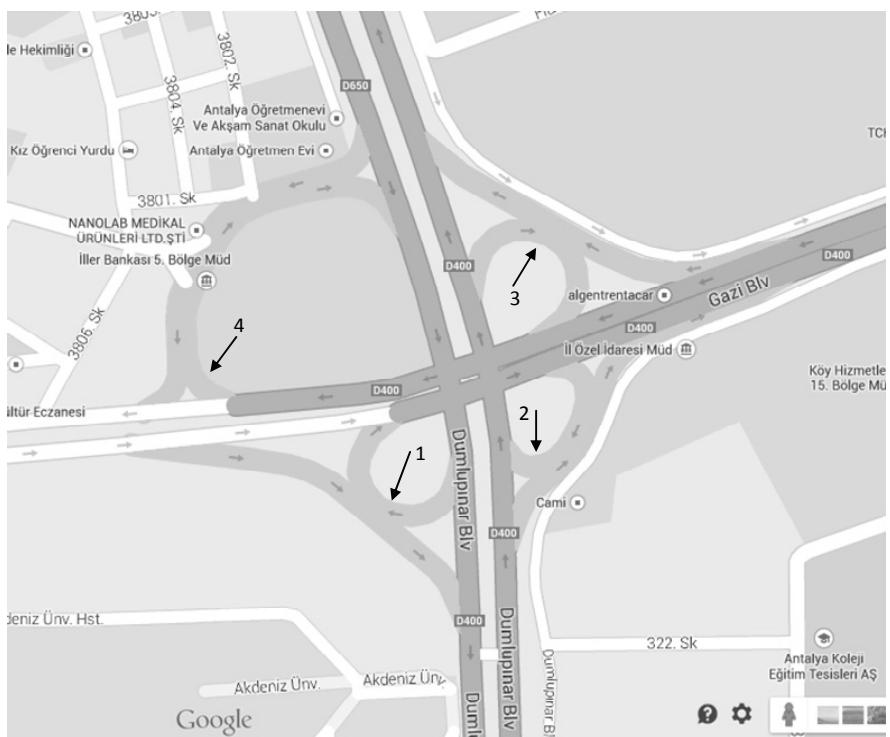
Şekil 10. İller Bankası kavşağı kurp isimlendirmeleri (Google Maps)

İkinci bir örnek uygulama olarak *Şekil 10*'da görülen D400 karayolu üzerinde bulunan ve Akdeniz Üniversitesi Ana Kampüsünün Kuzeydoğu köşesine dek gelen İller Bankası köprülü kavşağındaki dört adet yonca yaprağı çalışılmıştır. Yukarıdaki aynı ölçüm ve analiz adımları izlenerek *Tablo 3*'deki bulgular elde edilmiş olup detaylar tekrarlanmadan sadece sonuçlar özetlenmiştir. Burada bilinenler, yarıçap, dever ve ball-bank okumaları olup formülden hız çekilebilmekte veya mevcut dever arttırılıp hız tahdidi ne olmalı sorusuna cevap bulunabilmektedir.

Kurp No (Bkz. Şekil 10)			
	1	2	3	4
Ball-bank tekniği ile ölçülen kurp içi enine eğim (dever, ϕ), Beş turun ortalaması	$2^\circ (\%3,5)$	$2^\circ (\%3,5)$	$2^\circ (\%3,5)$	$2^\circ (\%3,5)$
Test aracı ile kurp ortasında yapılabilen azami hız ($3,6v$), km/sa Beş turun ortalaması	50	36	50	45
v hızına tekabül eden kurp ortasında okunan ball-bank değeri (θ°), Beş turun ortalaması	26°	26°	26°	24°
$\alpha = \theta + \phi - \rho$	27°	27°	27°	25°
(Bilinen) yarıçap, R (m)	36,0	21,5	42,0	33,3
$\theta = 12^\circ$ açılmaması istenirse (% 8 dever ile birlikte) kurp bölgesinde olması gereken hız tahdidi (km/sa)	$36+5 = 41$	$28+5 = 33$	$39+5 = 44$	$35+5 = 40$
Buna göre hız tabelasında gösterilmesi gereken yuvarlatılmış değer (km/sa)	40	30	40	40
